Assainissement complet d'un bassin d'eaux pluviales de la ville de Grenchen

- Nouvelle technique de commande avec visualisation du processus
- Nettoyage simplifié du bassin par tourbillonnement des matières en suspension
- Installation de ventilation sûre et conforme aux dispositions

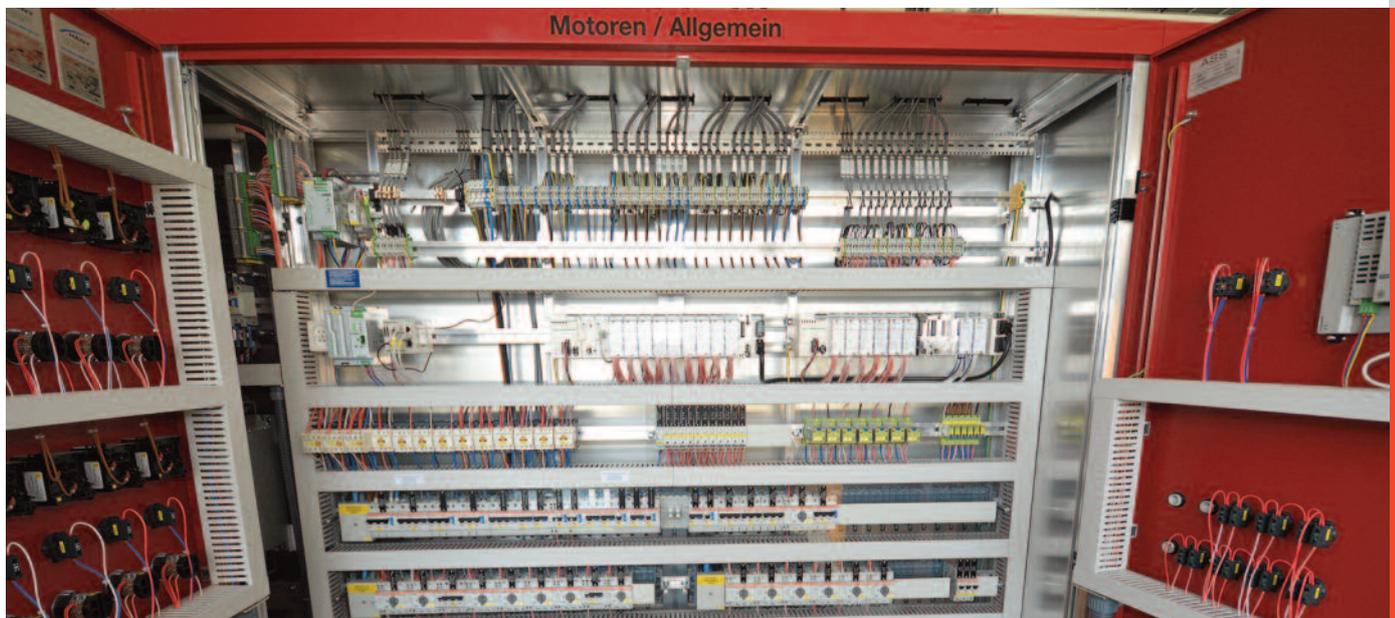
Vue dans l'une des armoires de commande nouvellement installée.

L'ancienne technique de commande devenue vétuste a été mise à jour. Tous les processus ont été visualisés et peuvent dorénavant être surveillés en ligne par le système de contrôle des processus ARAbella. Mais aussi toutes les pompes, la technique de mesure et l'électrotechnique ont été changés. La phase critique, le remplacement des composants électriques (commande, armoire de commande) a pu être maîtrisée en deux jours seulement, sans nécessiter un fonctionnement provisoire. Pour les travaux de construction d'une durée plus longue, une alerte de régulation a été installée, car le niveau dans le bâtiment de

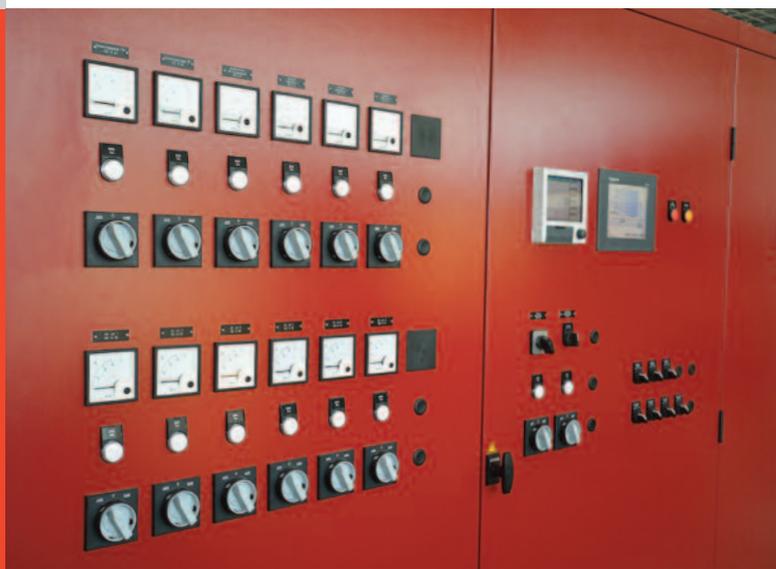
Vue détaillée de la nouvelle distribution principale.

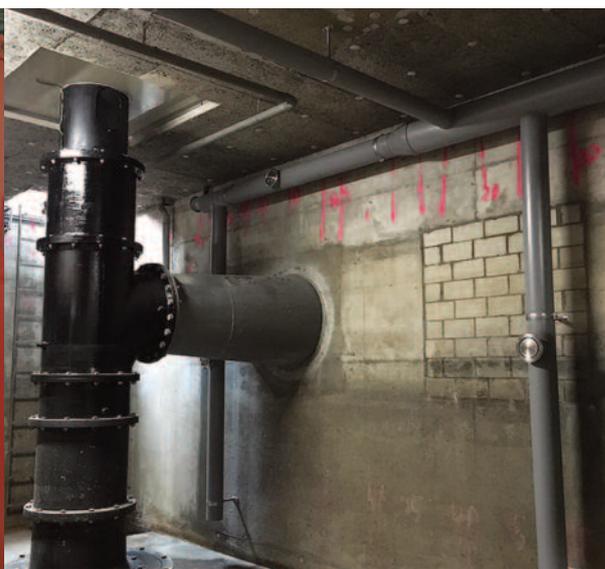
Dans la zone ATEX, une nouvelle installation de ventilation garantissant des conditions sécurisées (tubes gris sur le mur et le plafond).

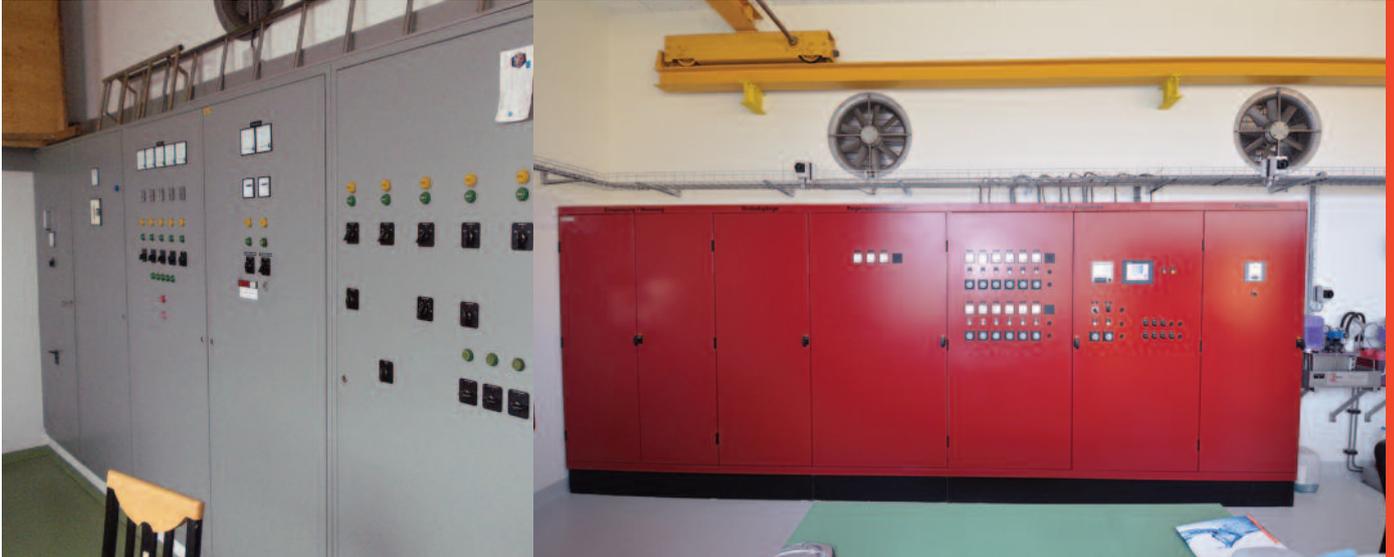
L'ancienne ...

... et la nouvelle distribution principale de taille également importante après l'assainissement.

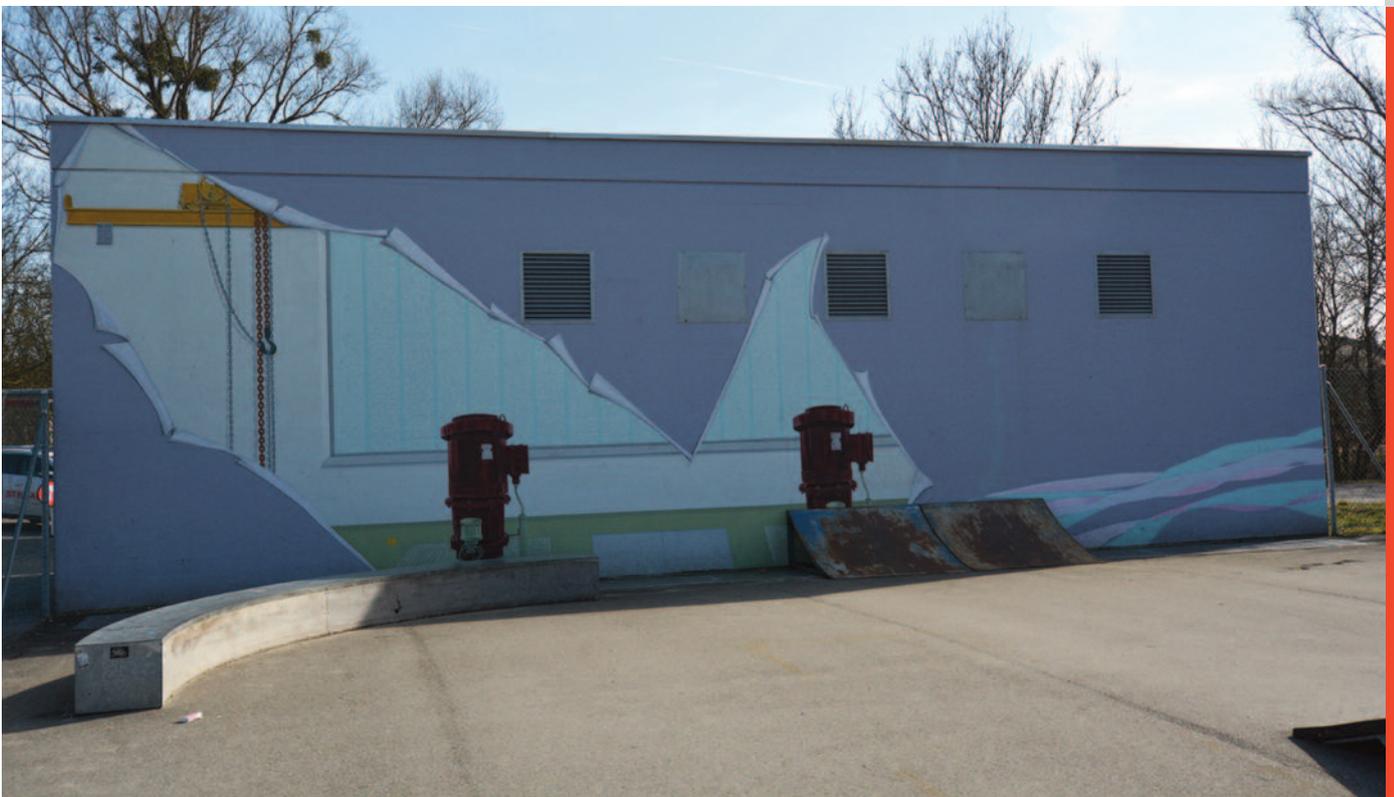
Vue de l'extérieur du bâtiment dans lequel se trouve l'installation de commande et de ventilation ainsi que les pompes pour la décharge du bassin des eaux pluviales

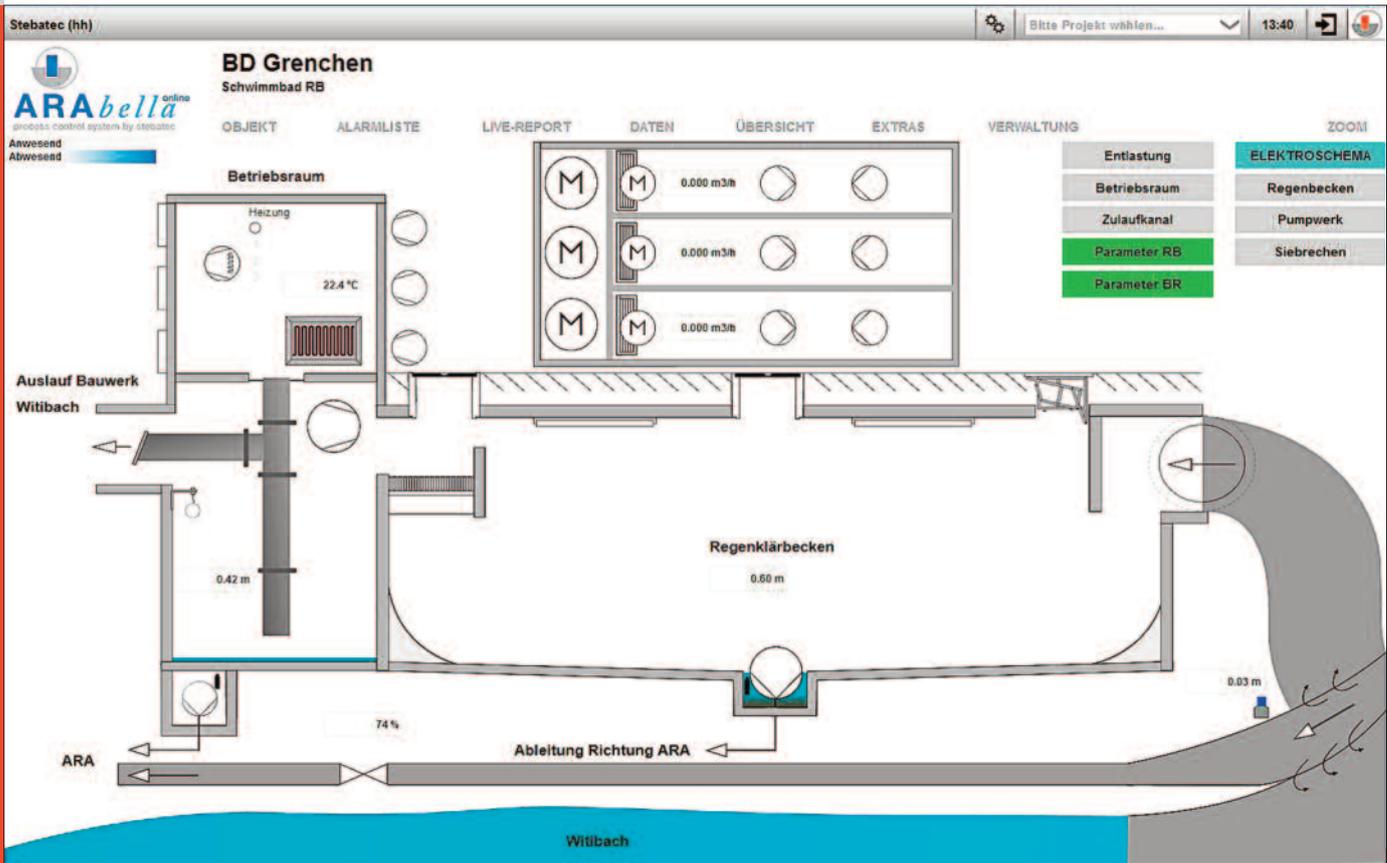
Les processus sont tous visualisés et peuvent être commandés dorénavant via le système de contrôle des processus basé sur le web, ARAbella online.
